## PC 道路橋の補修・補強工事 ～ グラウト再注入・PC 鋼材の再緊張について ～

高知	栄宝生建設株式会社	○濱渦	康博
高知	高知工業高等専門学校	横井	克則
高知	大和生コンクリート工業株式会社	原田	隆敏
高知県	高知土木事務所	熊崎	幸典

港橋（以下、本橋）は、昭和 48 年に竣工されたポストテンション方式 PC 単純 T 桁橋である。架橋地点は、太平洋を望む龍馬像の建立されている桂浜近隣に位置し、観光客の利用も多い道路である。

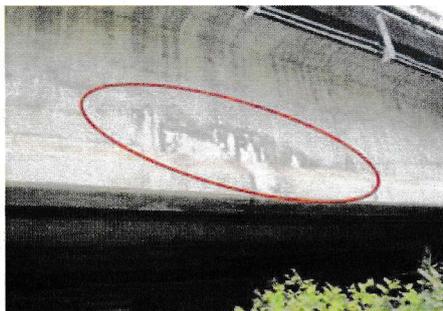
【写真-1 変状1】

本橋は、歩道幅員が 0.75m と狭いことから、利用者の危険を回避すべく、歩道拡幅が計画されたが、某社調査段階にて既設桁に遊離石灰を伴う変状（写真-1, 2）が確認されたため、先に補修する必要が生じた。

主桁側面に生じている遊離石灰を伴うひび割れは、PC 鋼材に沿って発生していた。架橋年から推測して防水層が未設置であること、当時の PC グラウトはある程度のブリーディングを生じる事例が発生していたことから、近年、問題が顕在化されている PC グラウトの充填不良を起因とした劣化が懸念された。グラウト充填調査の結果、主桁 PC 鋼材については、56 本中 20 本（35.7%）、床版・横桁横締め PC 鋼材については、120 本中 60 本（50%）の PC グラウトの充填不良が確認された。これより、本工事において、グラウトの再注入が計画された。また、横桁横締め PC 鋼材定着部のナットに緩み（写真-3）が生じていることも確認されたため、追加実施した超音波探傷試験にて判明した横桁横締め PC 鋼材の破断（両端部からそれぞれ 2565mm, 2123mm の箇所）についても本工事にて補強が計画された。

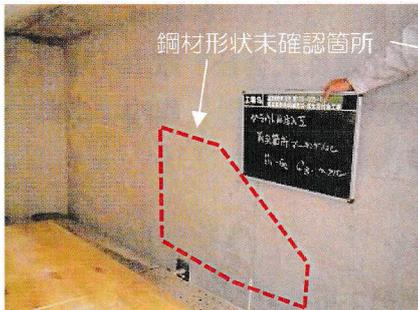
【写真-4 主桁部】

調査段階にて充填不良と判断された主桁，床版・横桁 PC 鋼材ともに，再注入孔削孔箇所近傍の PC 鋼材位置が探査されておらず削孔できない状況であった（写真-4,5）．そこで，PC グラウト再注入に先立ち，RC レーダーを用いた鋼材探査（写真-6）を実施し，充填不良の懸念される曲げ下げ部の起終点や，各々の主桁中間位置の PC 鋼材位置を把握した．

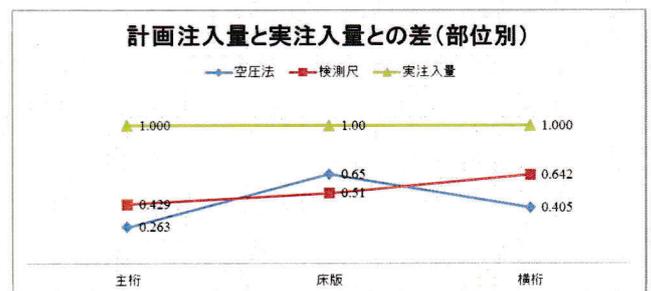
【図-2 計画注入量と実注入量との差(部位別)】

実注入量を1とした場合の計画注入量（空圧法および検測尺）との比率を（図-2）に示す．

図から，当初設計の空圧法と比べ，約1~2割程度の推定注入量の精度が向上していることがわかる．両者とも実注入量との差異が大きいのは既設コンクリートからのグラウト漏れや，排気口から一定量のPCグラウトを排出し，混入した空気排出時のロスが主要因と判断する．
