# 「橋梁点検を受けて、コンクリート橋に特化した施工不良等による損傷状況の報告

国土交通省 四国地方整備局 四国技術事務所  
副所長 金滝 和彦

## II. 直轄管理橋梁（PC・RC橋）の施工不良等による損傷報告

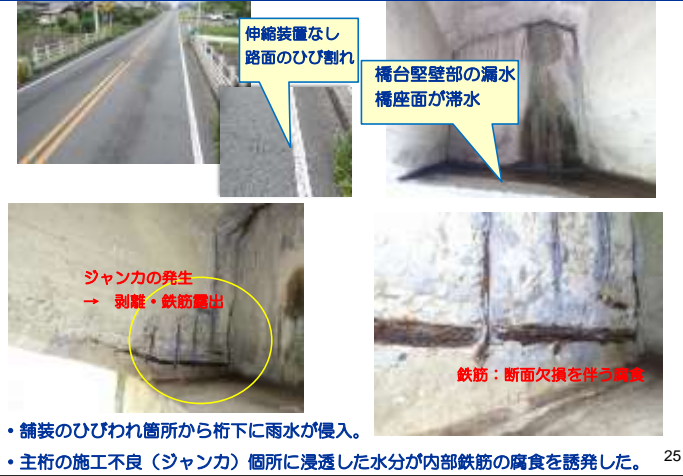
**高齢化橋梁の損傷その1**

形式：単純RCT橋  
架設年度：1931年 橋長：12.0m

主桁側面（桁端部）の  
「剥離・鉄筋露出」

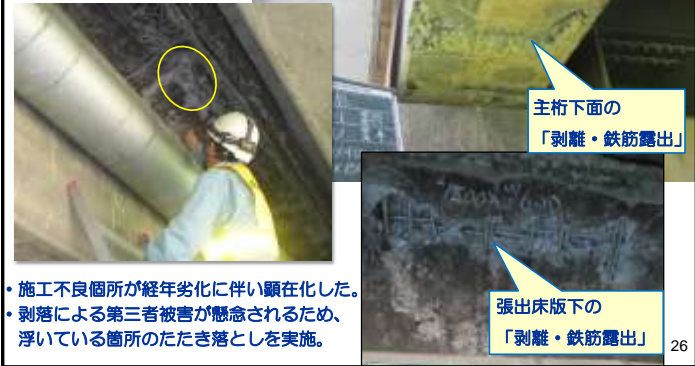
### 高齢化橋梁の損傷その2

形式：9径間ゲルバーRCT橋  
架設年度：1951年 橋長：180.0m

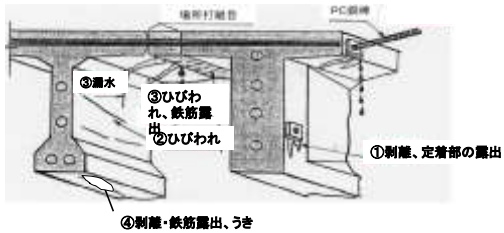
施工不良等が原因(要因)と思われるPC橋の損傷

- ①PC鋼材定着部の後埋めモルタルの「剥離」、「定着部の露出」
- ②PC鋼材に沿って発生する「ひびわれ」、定着部の「ひびわれ」
- ③間詰め床板打継目の「漏水」及び「剥離・鉄筋露出」
- ④主桁下面の「剥離・鉄筋露出」、「うき」

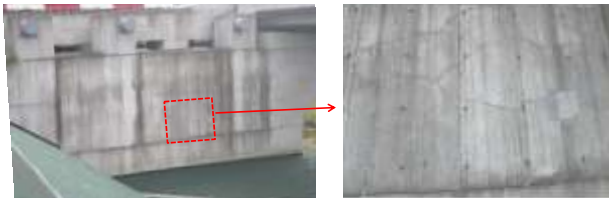
- 対象:P7橋脚
- 形状寸法 20m × 4.0m × 2.0m
- 損傷範囲:梁部起点側全面
- 施工年:2007年(2月~3月打設)
- コンクリート:普通セメント  
 $\sigma_{ck}=24\text{N/mm}^2$

・橋脚壁面の起点側壁面に格子状のひびわれ(0.2~0.3mm)が確認される。なお、終点側は起点側に比較して損傷は軽微であった。

- 現地調査：第2,3B (梁部) にて0.2mm格子状ひびわれ
- 資料照査：側面脱型は打設後4日目、脱型後の最低気温が3~5℃
- コア採取：ひびわれ深さ95~110mm
- 原因の推定：コンクリート温度降下差、内部温度と表面温度の温度応力によって引張力が作用したもの (内部拘束ひびわれ)

(原因)：上記調査結果に基づき、型枠脱型後にコンクリートの表面が急激に冷やされたことによる「内部拘束ひびわれ」と判断した。

今後、損傷が進行し耐荷性能に影響する可能性は低いが、内部鉄筋の腐食に対する耐久性の観点から、補修を行う必要がある。

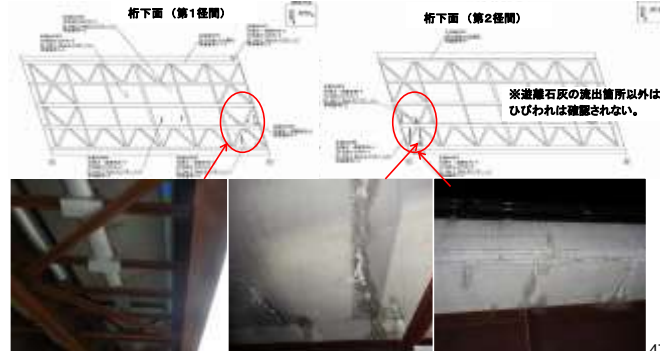
- 床版下面に乾燥収縮と推察されるひびわれ (幅0.1mm) 箇所から遊離石灰が確認される。特に、第2径間の起点側附近が顕著である。
- 耐候性鋼材に漏水・遊離石灰による保護性錆の生成不良は確認されない。

- 第2径間のP1橋脚部付近にひびわれ(幅0.1mm)が集中しており、ひびわれから遊離石灰の流出が確認される。
- 路面に滞水等、漏水の原因等は確認されない。
- 降雨時の床版下面の漏水、顕著な損傷の進行(6か月間)は確認されない。  
従って、「漏水・遊離石灰」は停止している可能性が高い。

- ひびわれ(幅0.1mm)から漏水・遊離石灰の流出  
→滞水しやすい環境であった可能性がある。
- 施工完了後、舗装実施までの1年間に路面に滞留した水分がひびわれ箇所に浸透したものと推察される。(上部工完成2014年1月→供用開始2015年1月)

- 漏水等の流出の進行は確認できないため、  
防水層の設置により「漏水・遊離石灰」の流出は停止している可能性が高い。  
次回点検時に進行状況を確認の上、必要に応じて対策を実施する必要がある。

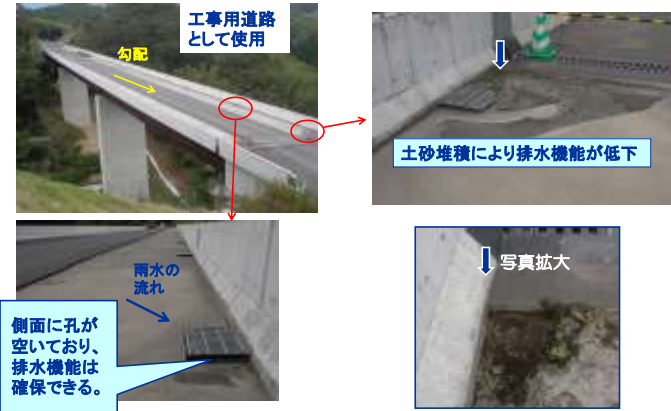
事例: 供用前の橋面の状況

※土砂の堆積等によって、路面の排水機能に支障が生じる可能性がある。
