高知県コンクリート診断士会

平成30年高知県コンクリート診断士会研修会

ローモンタイトの乾湿繰り返し作用による 粉化現象と剥落対策事例

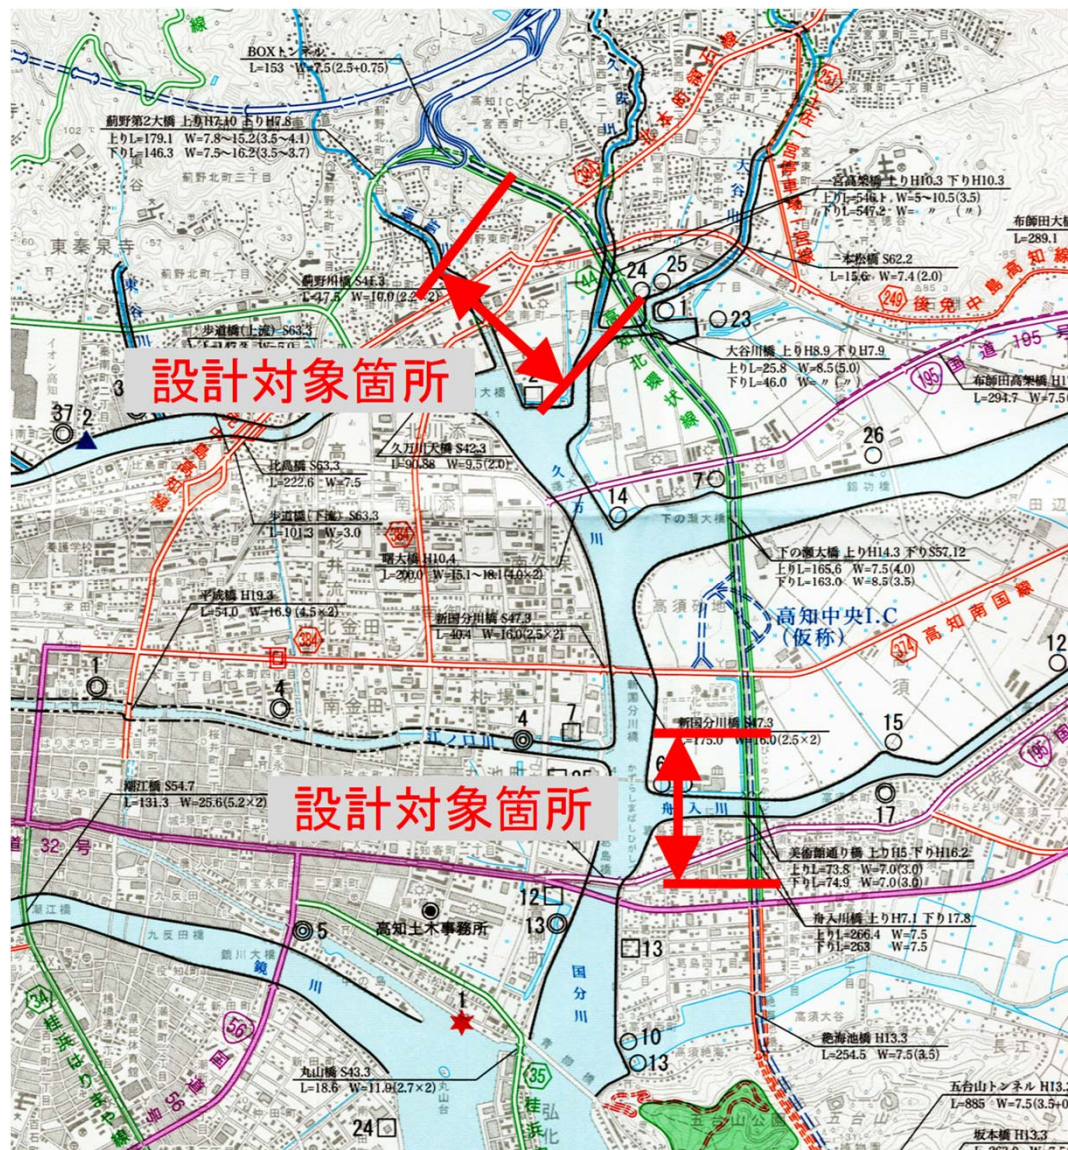
- 壁高欄にスケーリングのような表面的な劣化が確認されており、部分的な剥落が確認されていた。
- 高架橋であることから、第三者被害予防の観点から対策が必要な状況となっており、補修設計を実施。

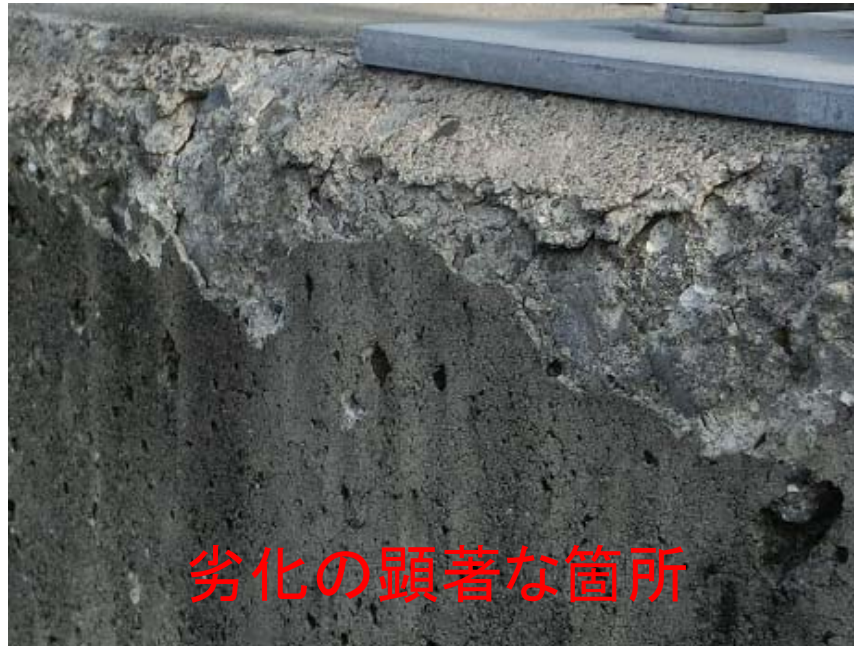
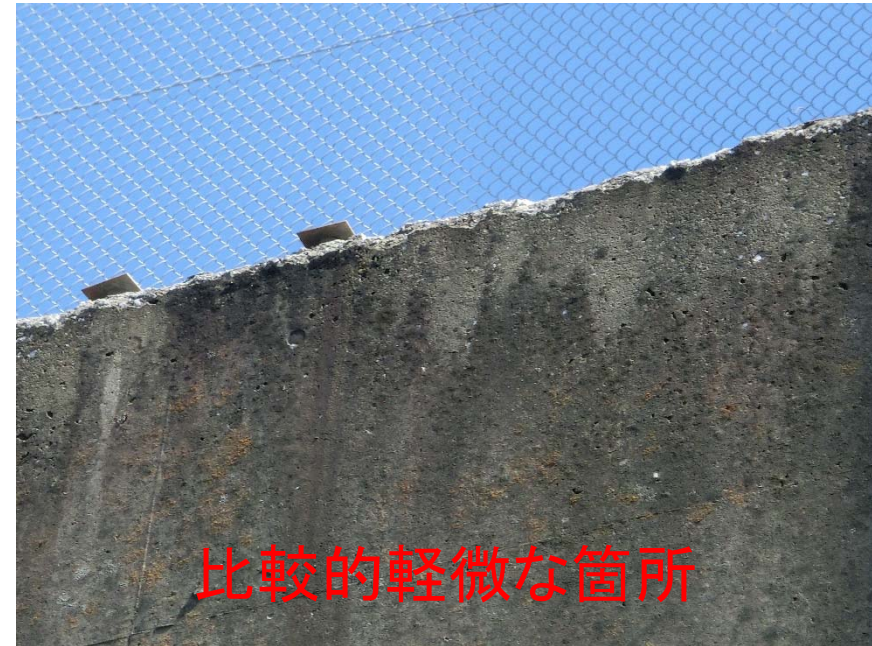
2. 損傷の状況

- ①表面色が暗灰色であり、苔や菌類と推定される植生が確認される箇所が多い。
- ②表面的な剥離は見られるが、ひびわれや鉄筋露出など内部鉄筋の腐食が原因と思われる変状は相対的に少ない。
- ③損傷は、日照のある南側面で劣化程度が大きい。

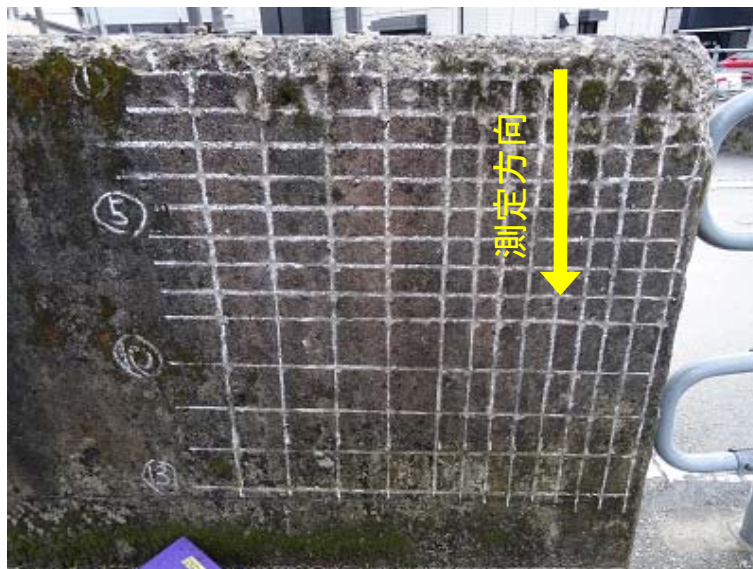
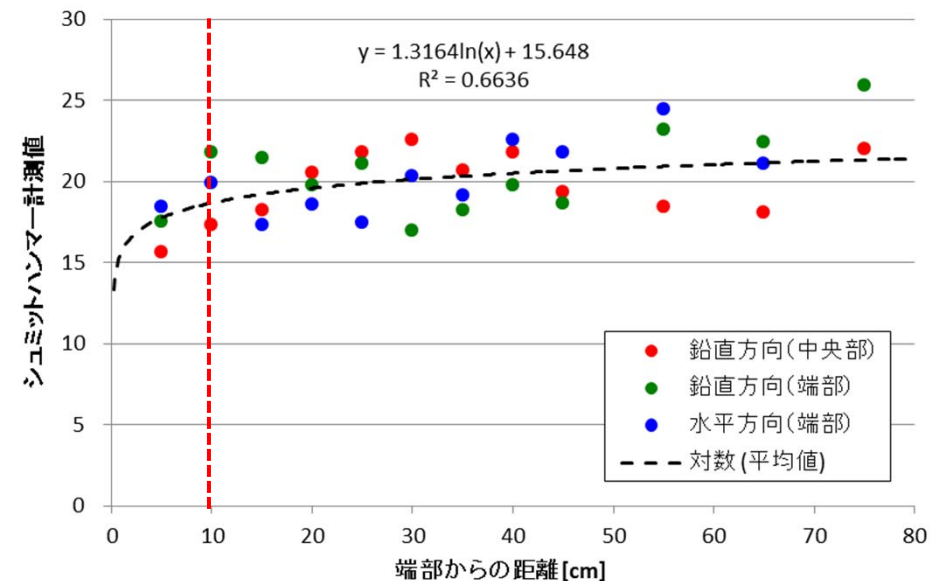
① 表面反発度試験

- ・ 頂部から10cm程度の範囲では明らかに他の範囲よりも強度低下が大きい。
- ・ その他の範囲では頂部から離れるほど緩やかに強度増加が見られるが大きな違いはない。
- ・ 表面の強度低下は目視で確認できる劣化程度と概ね一致する。

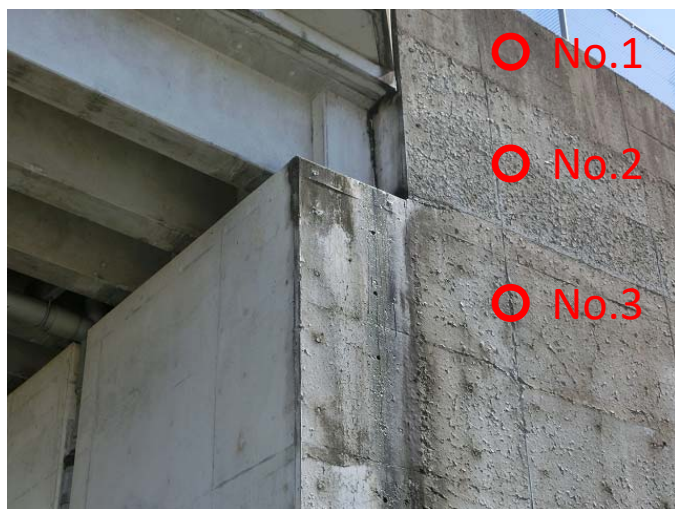
② 圧縮強度試験

- ・ コアは、南向き側面の同一箇所でも劣化程度に差がある橋台ウイング側面の3箇所で採取した。
- ・ いずれのコアも圧縮強度は設計基準値である 24N/mm^2 を上回っている。
- ・ 外観目視による劣化程度と圧縮強度の大きさには相関が見られる。

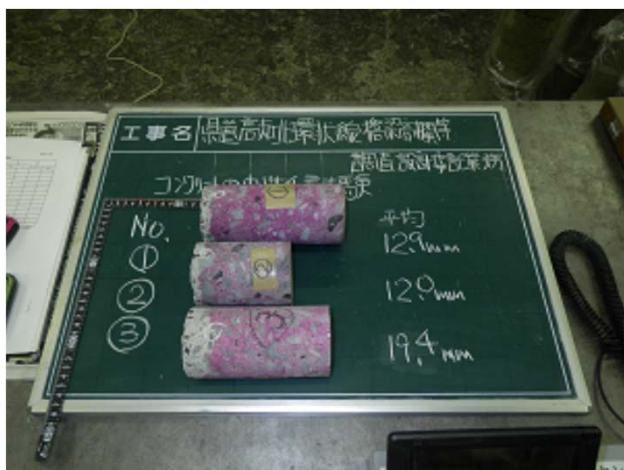
③ 中性化試験

- ・ 調査箇所の竣工は、平成10年4月。(竣工後16年後に調査)
- ・ 中性化深さは12.0~19.4mmとなっており、外観目視による劣化度や圧縮強度との相関性は見て取れない。
- ・ 中性化速度係数は3.0~4.9mm/√年とやや高い値を示す。
- ・ 表面劣化度との相関がないため、市街地部で交通量が大きいことが影響している可能性もあるが、表面劣化により中性化の進行が早くなっていることも想定される。

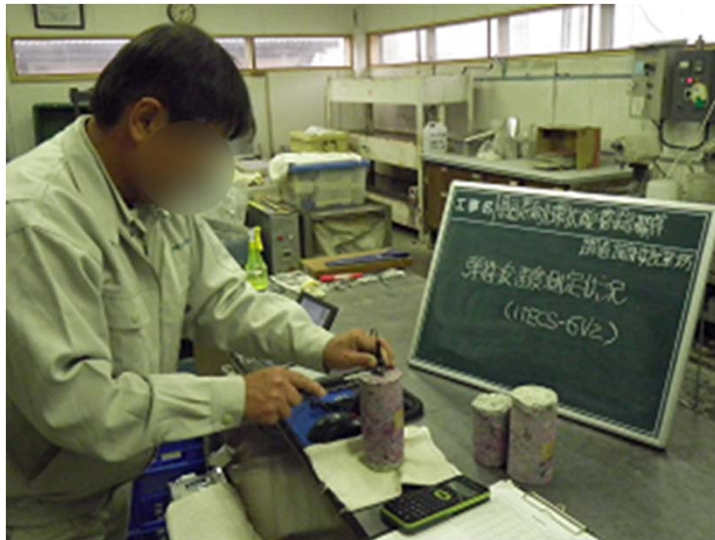
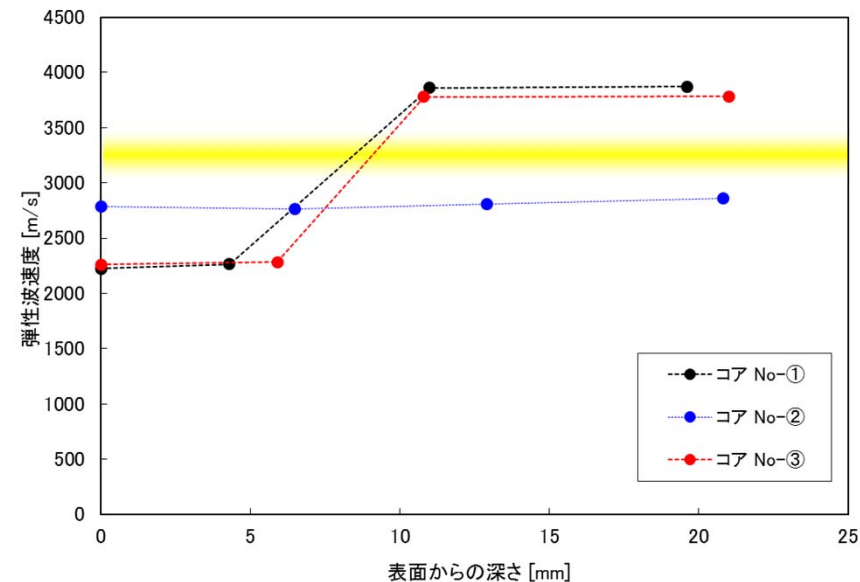
④ 衝撃弾性波試験

- ・ 採取したコアをカッターにより5mm程度ずつ切除しながらコアをインパクターで叩いて弾性波を計測した。
- ・ 切除深さが深くなるほど弾性波の回復が見られ、劣化は表面から10mm程度の範囲に収まっていると判断できる。
- ・ No. 2の供試体のみ弾性波の回復が見られなかった。一定の値を示し内部欠陥などが影響していると考えられる。

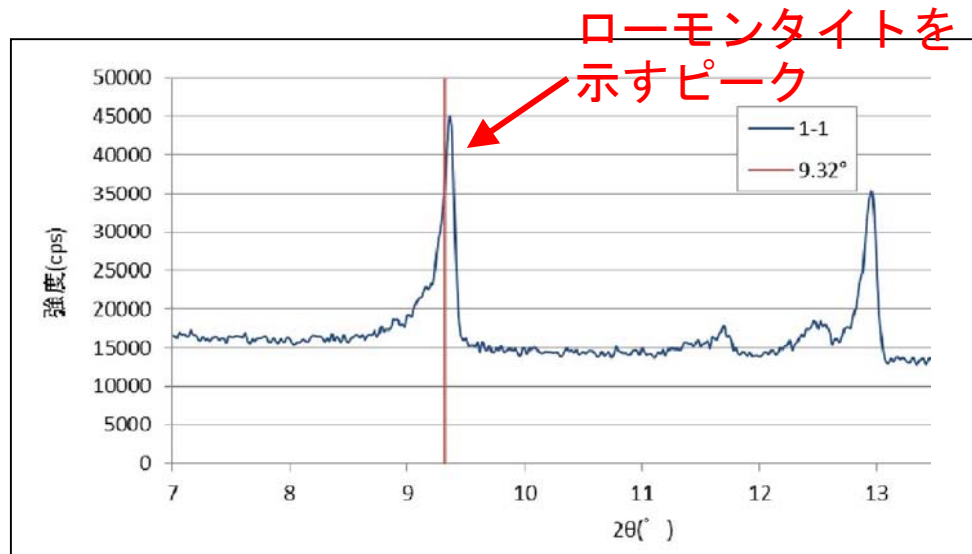
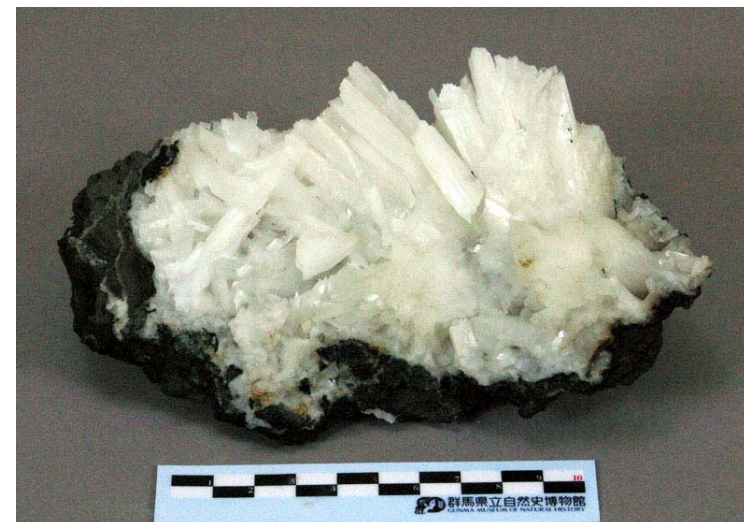
⑤ X線分析

- ・採取したコアを用いてX線回折による成分分析を実施。
- ・分析の結果、骨材にはローモンタイトが含まれることが分かった。
- ・分析した3つの供試体のうち、1つからはローモンタイトが明確に検出されなかったが、コアや分析用の資料の採り方にもよるため、影響がないとは言い切れない。

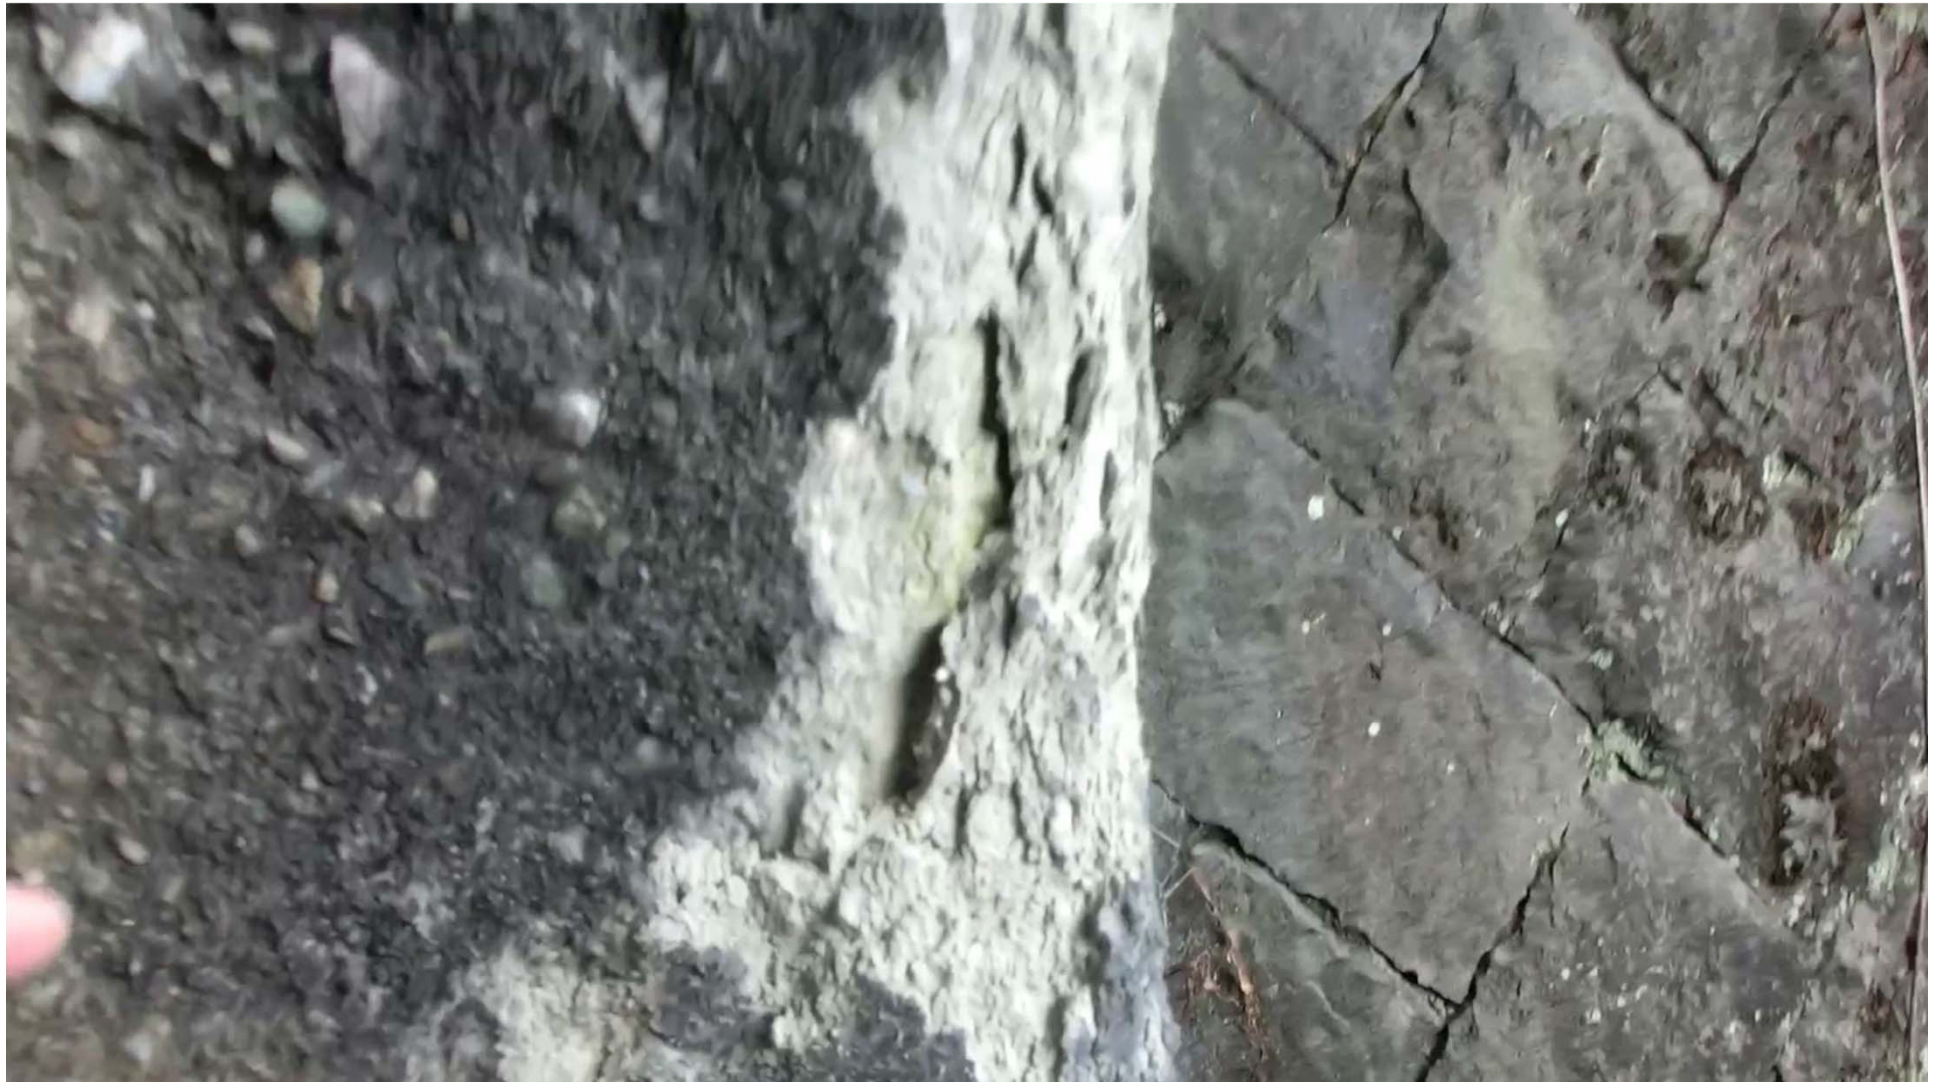
4. 損傷原因

- ・ 損傷は表面的なものであり凍害と同じように乾湿の繰り返し作用を受ける箇所で劣化の進行が認められる。
- ・ 損傷箇所の骨材をX線分析した結果、骨材にはローモントイトが使用されていることが確認された。

- ・ ローモントイトは、乾湿の繰り返し作用により粉化して骨材が崩壊し、表層部から徐々に崩壊が進行する。
- ・ この過程で体積の膨張も生じるためポップアウト現象を生じることが知られている。

調査の結果確認された変状は、いずれも ローモントイトの劣化性状と合致している ことから、壁高欄の損傷原因は、骨材にローモントイトが使用されていることであると判断した。

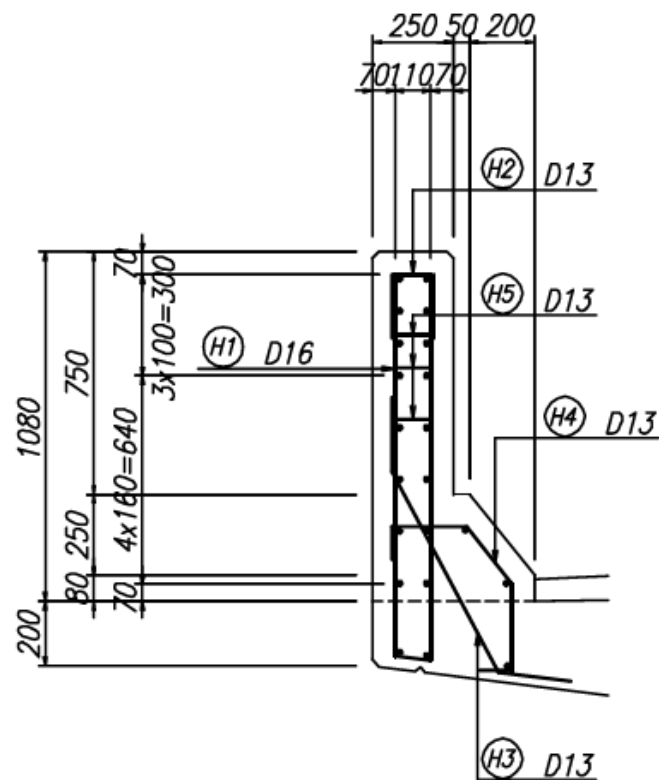
耐荷力低下への影響評価

・ 壁高欄の表面から10mm程度は材料劣化によって強度低下が認められるため、そのことによって壁高欄としての耐荷力に影響を及ぼしているか確認を行った。

許容応力度 $180\text{N}/\text{mm}^2$ の場合の設計
曲げ耐力は、

$$Ma1 = 44.63 \text{ kN/m}$$

10mmの欠損を考慮した曲げ耐力は、

$$Ma2 = 40.71 \text{ kN/m} \text{ (約9\%の低減)}$$

耐荷力低下の程度は小さいため、表面的な劣化に留まっている範囲の補修は、断面修復を必須としないものとした。

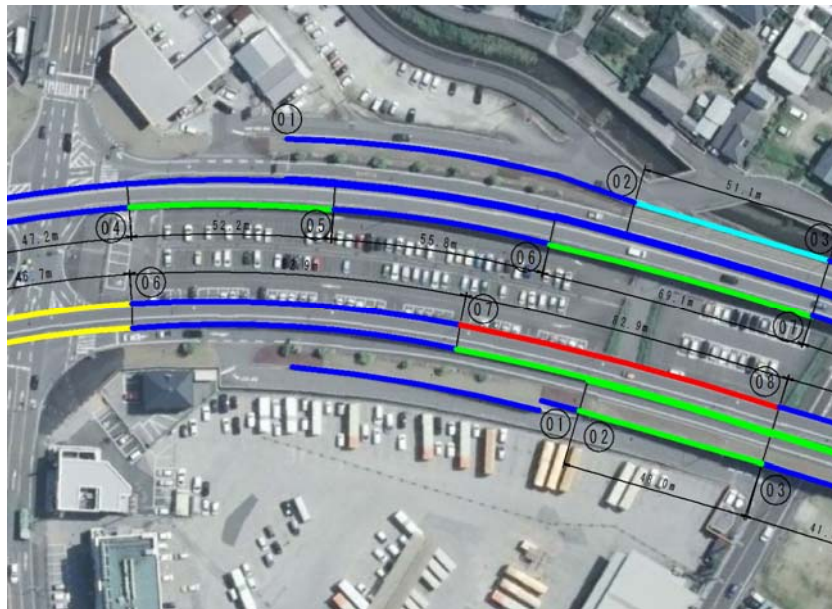
全長を経過観察も含めて、
5段階の損傷レベルに分類
し損傷程度に応じた補修工
法および補修対象範囲を設
定することで、合理的な補
修計画を提案

- ①骨材に含まれるローモンタイトの乾湿繰り返し作用による表層劣化部の除去
⇒ウォータージェット表面処理同時吸引工法
- ②脆弱部の厚さが大きい場合の断面性能の回復
⇒ポリマーセメントモルタルによる断面修復工法
- ③今後の劣化抑制のための表面保護（遮水性確保）
⇒シラン系含浸材による表面含浸工法
- ④第三者被害予防措置のための剥落防止対策
⇒スマートメッシュ工法
