大規模吊橋における RC床版の疲労損傷について

(株)第一コンサルタンツ
設計部 橋梁構造課 兵頭 学

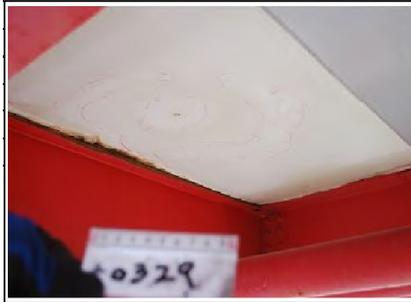
写真番号	433
部材名	床版
要素番号	Ds0329
損傷の種類	漏水・遊離石灰
損傷程度	c
メモ

補強材の染み跡

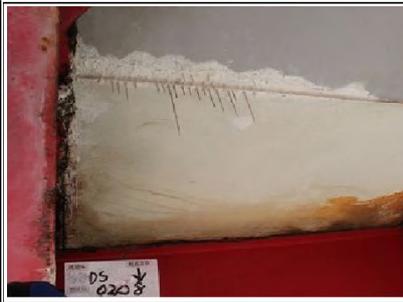
写真番号	417
部材名	床版
要素番号	Ds0208
損傷の種類	漏水・遊離石灰
損傷程度	e
メモ

多量の遊離石灰

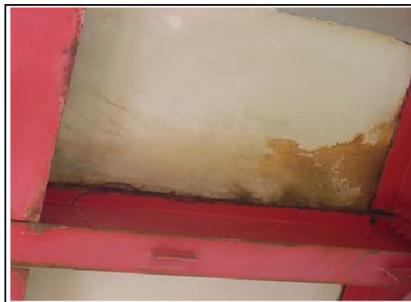
写真番号	418
部材名	床版
要素番号	Ds0208
損傷の種類	漏水・滲水
損傷程度	c
メモ

錆汁跡

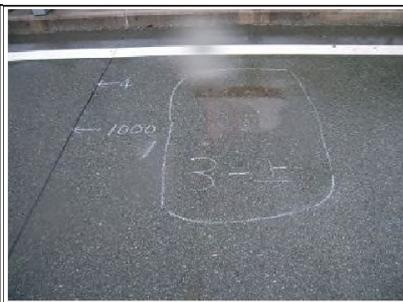
写真番号	443
部材名	舗装
要素番号	Pm0101
損傷の種類	舗装の異常
損傷程度	a
メモ

舗装の異常(滲水)

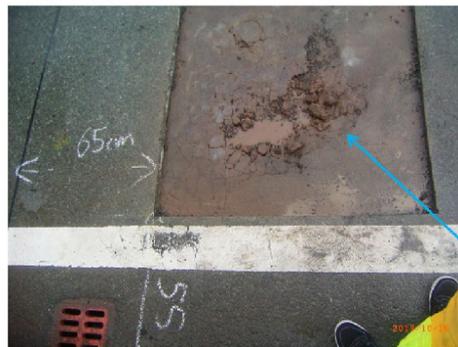
【コンクリート床版上面】

床版上面クラック、
漏水、土砂化

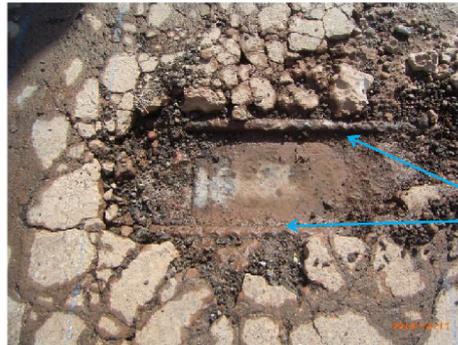
【鉄筋状況】

鉄筋に錆び
鉄筋に錆び

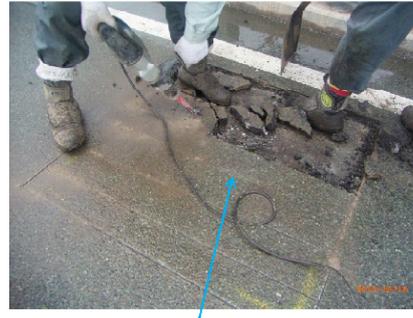
舗装が不安定な状態であった

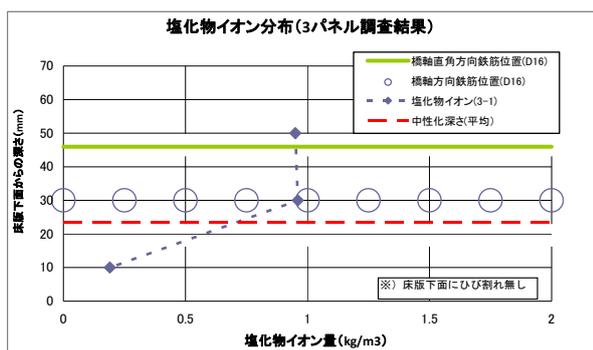
試験項目		コア番号	単位	3-1	-	備考
中性化試験(下面)	平均値		(mm)	23.5	-	JISA1152
	最大値		(mm)	30.0	-	"
圧縮強度試験			(N/mm ²)	35.0	-	設計基準強度:24.0(N/mm ²)
塩化物イオン試験	40mm~60mm		(kg/m ³)	0.95	-	試料範囲は下面からの深さ
	20mm~40mm		(kg/m ³)	0.96	-	試料範囲は下面からの深さ
	0mm~20mm		(kg/m ³)	0.19	-	試料範囲は下面からの深さ

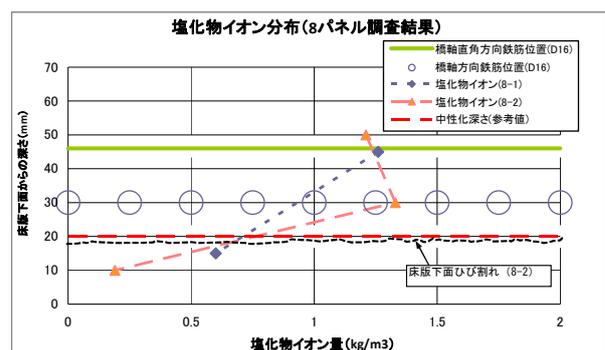
試験項目		コア番号	単位	8-1	8-2	備考
中性化試験(下面)	平均値		(mm)	-	-	
	最大値		(mm)	20mm程度	20mm程度	現地コア側壁での簡易測定結果
圧縮強度試験			(N/mm ²)	30.4	28.9	設計基準強度:24.0(N/mm ²)
塩化物イオン試験	40mm~60mm		(kg/m ³)	-	1.21	試料範囲は下面からの深さ
	20mm~40mm		(kg/m ³)	1.26	1.33	試料範囲は下面からの深さ(試料8-1は30mm~60mm)
	0mm~20mm		(kg/m ³)	0.60	0.19	試料範囲は下面からの深さ(試料8-1は0mm~30mm)

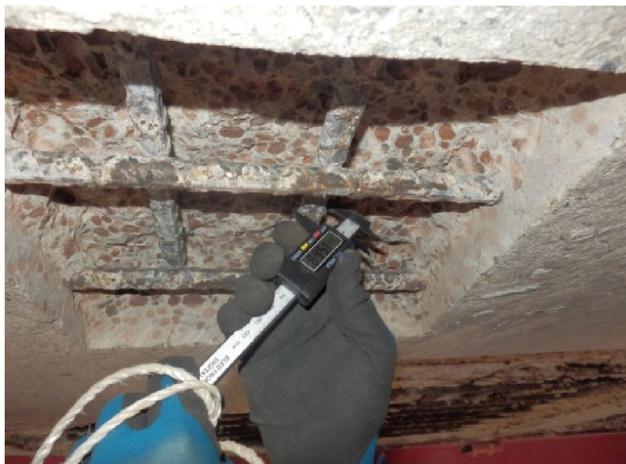
設計鉄筋径 D16 → 15.68mm (橋軸直角方向鉄筋)

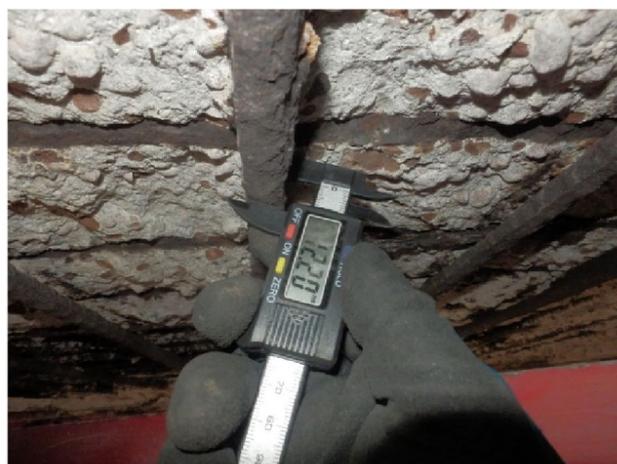
設計鉄筋径 D16 → 12.2mm (橋軸方向鉄筋)

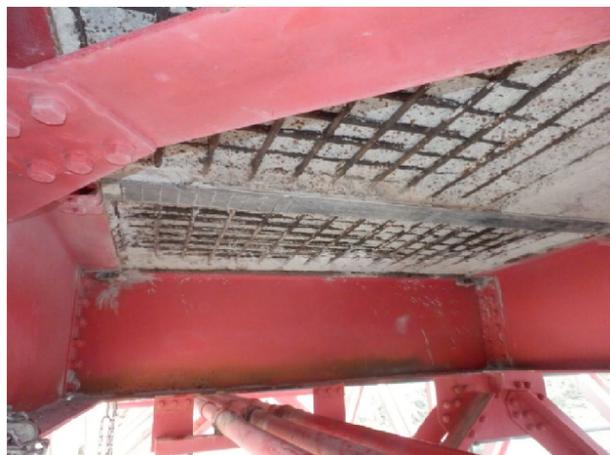
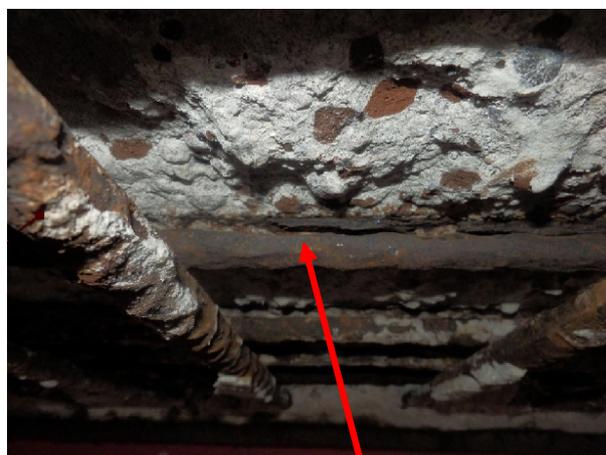
直角方向鉄筋
鉄筋断面が半分

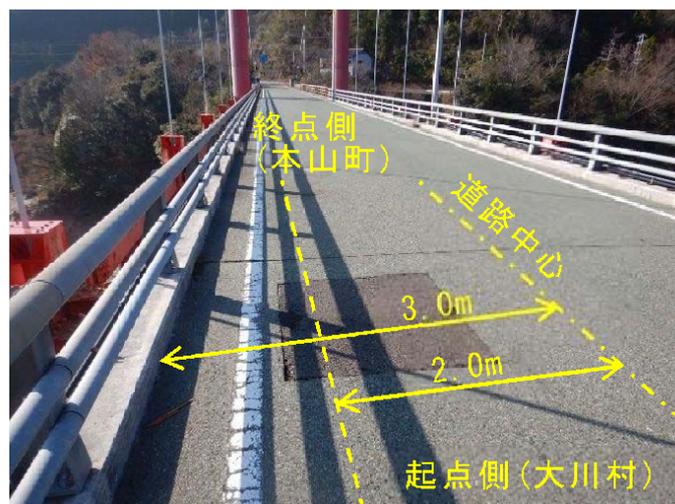
- ・側径間はグループ3相当の大きな損傷は見られず。
- ・損傷の程度は左側車線が損傷の程度が大きかった。南面であり防護柵による日陰ができるため、若干でも路面が乾きづらく、水がらみの損傷につながりやすい可能性が考えられる。
