鉄道コンクリート構造物のメンテナンス

東日本旅客鉄道株式会社
構造技術センター

松田 芳 範

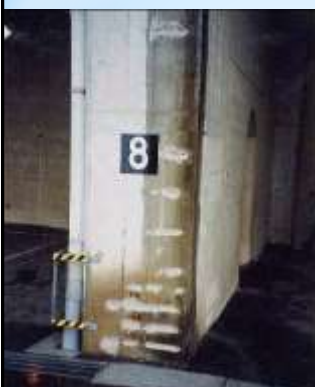
高架橋柱の場合

この柱では何が起きているのか？
右側と左側の違いは？
中性化との関係はある？
中性化の影響が大きいのは？

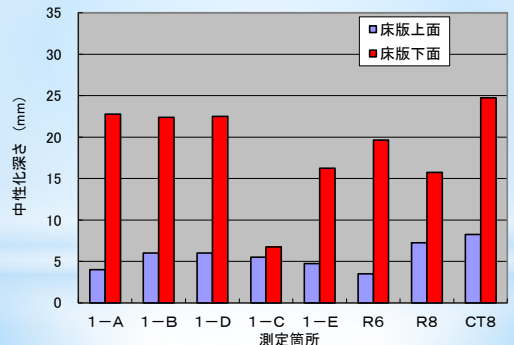
中性化深さ

測定箇所	床版上面 (mm)	床版下面 (mm)
1-A	4	23
1-B	6	22
1-D	6	22
1-C	5	7
1-E	4	16
R6	3	19
R8	7	15
CT8	8	24

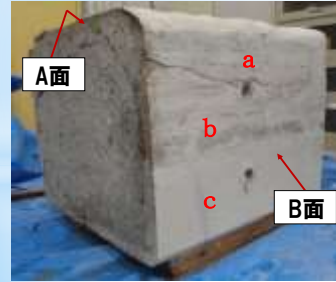
RCラーメン高架橋柱(経年89年)

A面:モルタル被覆
断面修復による補修痕
戦時中火災を受けた
放水による水の影響

B面:
a:モルタル被覆
(A面同様)
b:建設時からの状態
c:屋内用化粧塗膜

秋葉原駅高架橋の一部で上野東京ライン建設に伴い撤去
直接降雨の影響は受けない

中性化深さは、
A面65mm、B面79mm
中性化残りは、
A面-15mm、B面-34mmであった。
腐食は、断面修復箇所が行われて
いるA面が顕著な腐食状況を示して
いたがB面は鉄筋が完全に中性化
領域であるのに腐食状況は点錆程
度であり、全体的に黒皮が残存して
いる状況であった。

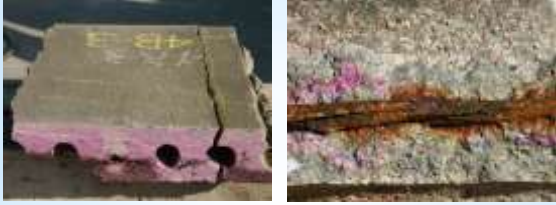
中性化と雨水の影響 【プレキャストプレストレストコンクリート板】

コンクリート配合表

W/C (%)	スラブ (cm)	セメント (kg/m ³)	水 (kg/m ³)	骨材 (kg/m ³)
防水層部 (t=10mm)	50.0	0	450	225	1620
補強部 (PC鋼材配置t=60mm)	38.1	0	420	180	1800

透水係数 表面排水部 100ml/m²・h以上 (2h)

防水層部 不透水 (2h)

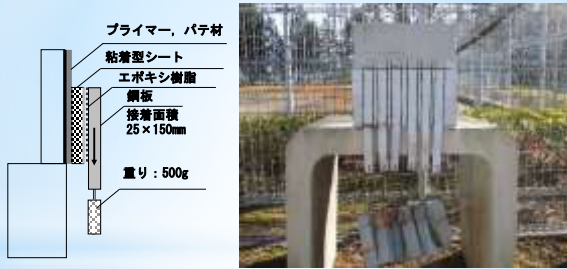
RACシートせん断接着耐久性試験の結果

試験結果

現在15年経過（2003年5月開始）
 これまで、塗膜防水シートのズレやはく離等の変状の発生無し

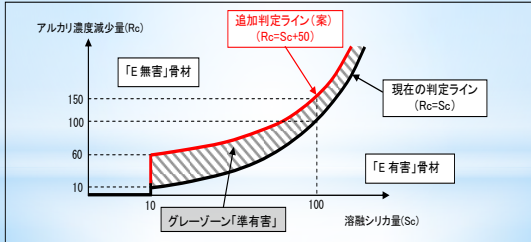
骨材のアルカリシリカ反応判定区分 (JR東日本版)

化学法

区分判定の例(イメージ図)

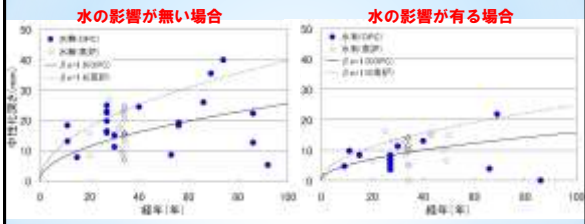
セメント種類による中性化の比較

- ・コンクリート表面に水の影響を受けると中性化の進行が遅くなる
- ・水の影響を区別しても普通ポルトランドセメントと高炉セメントを使用したコンクリートの中性化の差はほとんど見られない
- ・JR東日本では、混合セメントを使用する場合でもセメント区別による耐久設計は行わない(普通ポルトランドセメントと同じ)

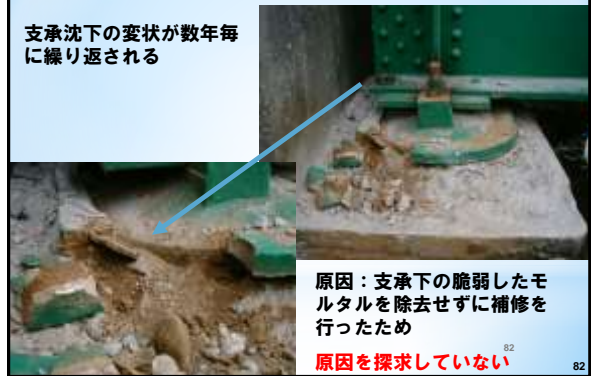
沓座の変状事例

支承沈下の変状が数年毎に繰り返される

原因：支承下の脆弱したモルタルを除去せずに補修を行ったため
