# 「橋梁点検を受けて、コンクリート橋に特化した施工不良等による損傷状況の報告

国土交通省 四国地方整備局 四国技術事務所  
副所長 金滝 和彦

## II. 直轄管理橋梁（PC・RC橋）の施工不良等による損傷報告

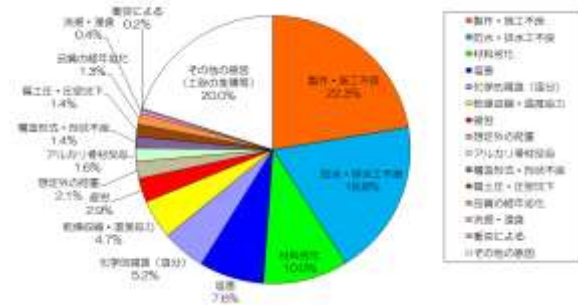
主要部材（床版・主桁・下部工）に生じた損傷の原因（推定）の集計結果  
「部材別・損傷の種類別」のII+IIIの損傷

①製作・施工不良②防水・排水工不良③材料劣化の順に多い。

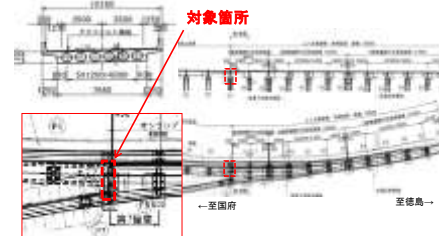
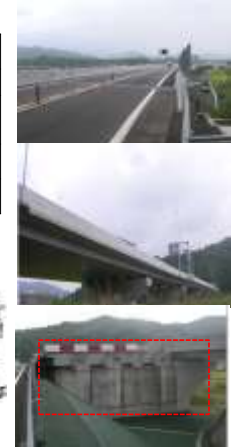
完成年度	2014年	判定結果	部材 (最大)	健全度Ⅱ(予防保全段階)
総径間数	11径間		橋単位	健全度Ⅱ(予防保全段階)
橋長(m)	278.00m	構造 形式	上部工	2径間連続PC中空床版橋 4径間連続PC中空床版橋 5径間連続PC中空床版
全幅(m)	10.16m		下部工	逆T式橋台1基 T型橋脚柱角型(11基)
交差物	市道	塩害影響地域		D (海岸から200m以上)
